NAGYFESZÜLTSGŰ TÁVVEZETÉKEK VÉDŐVEZETŐIBEN INDUKÁLÓDÓ ÁRAMOK BEMUTATÁSA BIZTONSÁGTECHNIKAI SZEMPONTBÓL

PRESENTATION OF CURRENTS INDUCED IN THE GROUND WIRE OF HIGH-VOLTAGE TRANSMISSION LINE FROM A SECURITY POINT OF VIEW

BAGI Tamás Zoltán

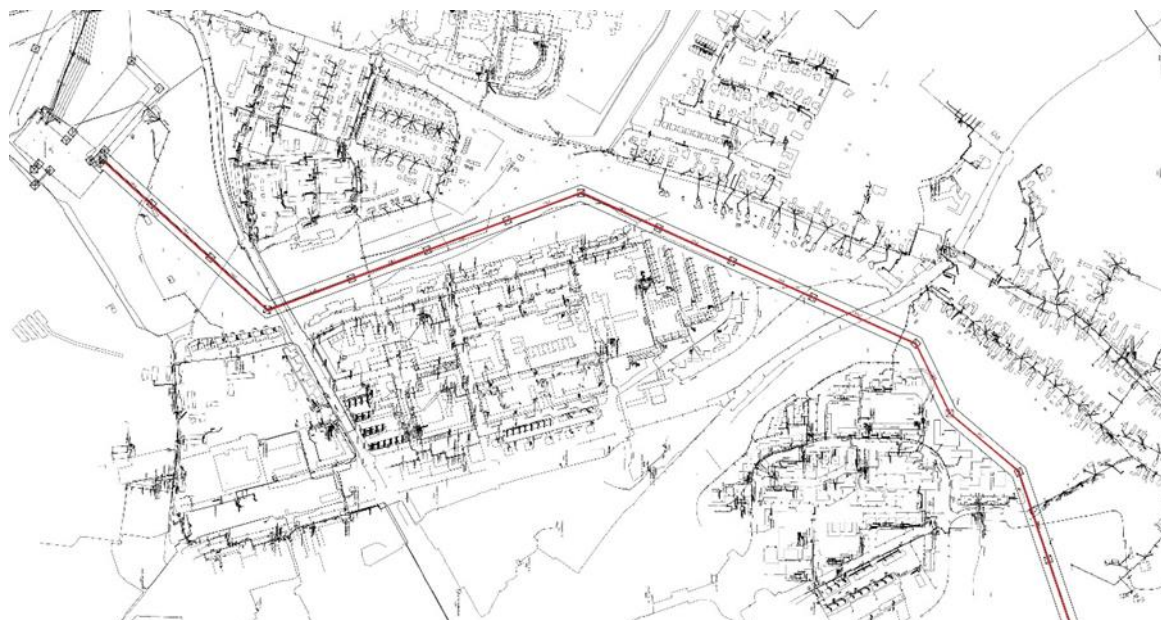
3. ábra Nyomvonalrajz részlet

A rácsos szerkezetű, eltérő méretű 25-40 m magas acéloszlopokon kétrendszerű távvezeték lévén 6 db fázisvezető (250/40 mm² ACSR¹), illetve az oszlopcsúcsban 2 db védővezető (95/55 mm² ACSR). Az oszlopokon a sodronyok egymástól oszloptípustól függően kb. 5-9 m-re helyezkednek el. Általában elmondható, hogy a távvezeték szakasz teljes hosszában azonos a védővezető kialakítás, de jelen távvezeték esetében ez nem így van. A távvezeték szakaszon a védővezetők kialakítása a következő képpen alakul: 2x95/55 mm² ACSR, kivéve

a 10/B -11. számú oszlop között, ahol $1 \times 95/55 \text{ mm}^2$ ACSR, valamint a Duna keresztezése után, ahol a két rendszer szétválik, onnantól $2 \times 50 \text{ mm}^2$ AV4². [1],[3],[5]

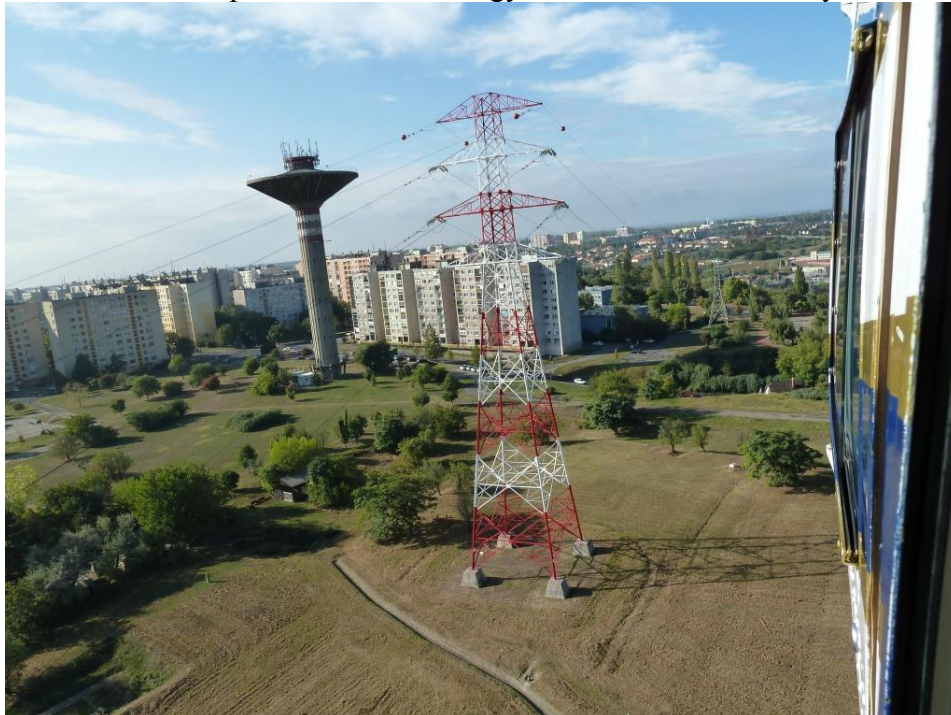
4. ábra Dunaújváros OVF oszloprészlet

Mint már említettem a Dunaújváros OVIT – Ráckeve – Szabadszállás 132 kV-os távvezetékén a védővezetőjében észlelték a nagy indukált áramot. Ez a távvezeték több áramszolgáltatói területet is érint, ezért fokozott jelentőségű. Ezek a vezeték nagyobb alállomások (transzformátorállomások) között húzódnak. Lakossági fogyasztók a vezetékre közvetlenül nem kapcsolódnak. Főleg lakott területeken kívül halad a vezeték, de esetenként belterületen is előfordulhat. Rácsos szerkezetű, 25-40 m magas acéloszlopokon kétrendszerű távvezeték lévén 6 db fémes színű, csupasz vezetéksodrony és az oszlopcsúcsban 2 db védővezető látható. Az oszlopokon a vezeték egymástól kb. 5-9 m-re helyezkednek el. [7]
