Petró Tibor
petro.tibor@zmne.hu

A KÖZÚTI KÖZLEKEDÉS ÉS A BIZTONSÁG KAPCSOLATA AZ ALAGUTAKBAN

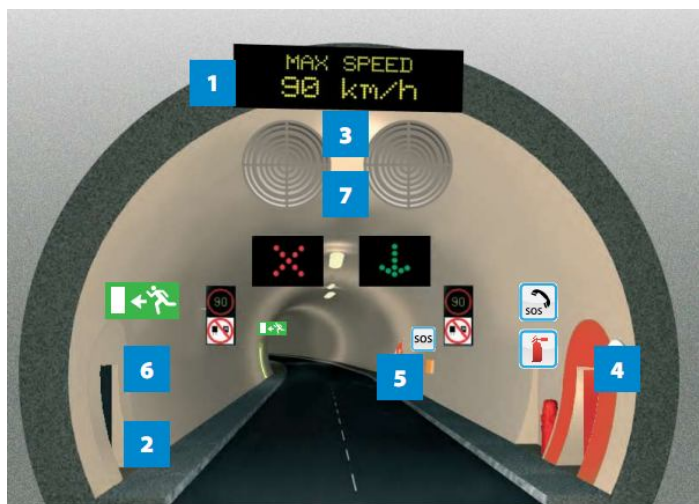
- 1: váltakozó fényerejű tábla
- 2: menekülő útvonal
- 3: zárt láncú TV (CCTV)
- 4: segélyhívó fülke
- 5: segély és tűzjelző készülék
- 6: vészátjáró
- 7: hangosbeszélő-, tűz- és szellőzőrendszer

1. kép. Alagút biztonsági berendezések
(forrás: www.mecsekautopalya.hu)

Az alagutakban történő biztonságos közlekedés személyi feltételein túl a jogszabály meghatározza azokat a kötelező technikai elemeket is, melyeket az üzemeltetőnek a biztonság érdekében fenn kell tartania. Az M6-os autópálya ill. a rajta lévő alagutak használatakor vannak olyan elemek, melyet a közlekedők is láthatnak, és természetesen vannak olyanok, melyek rejtetten végzik tevékenységüket. A zárt láncú kamerás megfigyelő rendszer, a tűzjelző és látótávolság ellenőrző rendszer, a burkolatba épített sebesség és forgalomszámláló rendszer ellenőrzi a forgalmat. Ezen túl segélykérők, porral oltók, kézi tűzjelzők, vészátjárók, változó fényerősségű előrejelző táblák, légelszívók növelik a veszélyben lévő közlekedők biztonságát.

A alagutak üzemeltetője a bátaszéki állomásról a központi számítógépes SCADA rendszer segítségével könnyen riaszthatja a mentésben részt vevő szervezetek, tűzoltóságokat. Ezen túl az üzemeltetőnek lehetősége van a hangosbeszélő rendszeren keresztül a helyes magatartási szabályok mentén utasítani az esetleges baleset miatt az alagútban rekedt személyeket. E

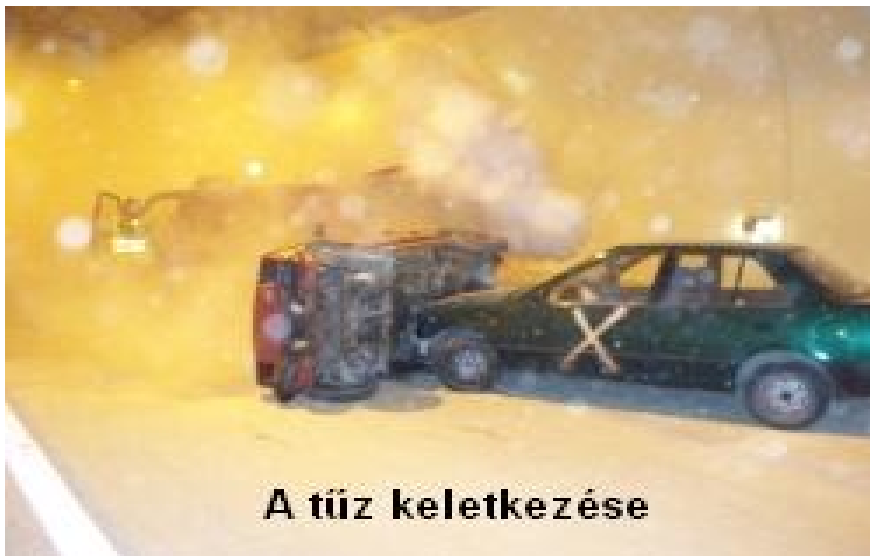
3. kép. M6 gyakorlat kezdő helyszíne
(saját forrás)

A helyzet a feltételezések szerint tovább romlott, amikor az alagútban, a következő baleset is bekövetkezett. Az alagútba érkező, majd az erős fékezés hatására bebicsakló veszélyes anyagot szállító teherautó szenvedett baleset. A teherautó a fékezés hatására a falnak ütközött, majd a rakománya a földön szétszóródott.
