Csős László  
[csosz.laszlo@uni-nke.hu](mailto:csosz.laszlo@uni-nke.hu)

## FELSZÍNI VIZEK KŐOLAJSZENNYEZÉSEINEK VIZSGÁLATA

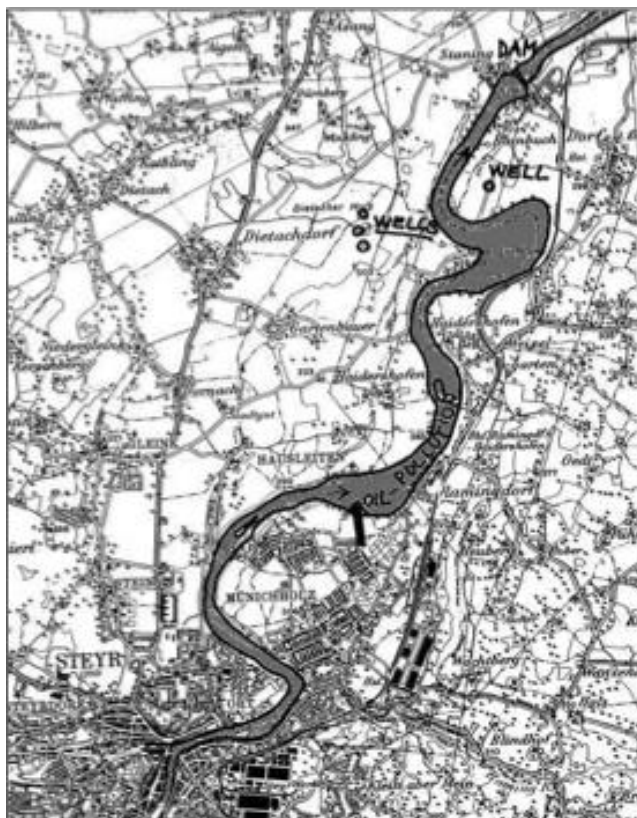
2. ábra: A baleset helye és a szennyeződés terjedésének iránya [12]

Reggel halászok értesítették a rendőrséget, hogy az Enns folyó elszennyeződött. A szennyeződés nagy része a Staning gát által kialakított tóban volt fellelhető, így közel az ivóvízes kút területéhez, ahogy a 2. ábrán is látható. Három nap és három éjszaka a vízügyi hatóságok és a tűzoltóság szakemberei azon dolgoztak, hogy felfogják a szennyeződést. Lebegő gátakat alkalmaztak a szennyeződés felfogásához. A szennyeződés 35 km-re terjedt ki, érintve a területen belül elhelyezkedő 3 vízerőmű gátját. A baleset után 9 héttel az ivóvíz kutak jelentős szintű szénhidrogén szennyeződést mutattak. A szénhidrogén szennyeződés azonban rövid ideig tartott és alacsony koncentrációjú volt. Végül, a balesetet követő 6 hónapban számos a környéken lévő kút került kivizsgálásra.

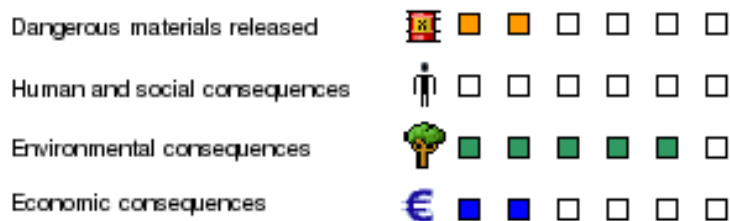
5. ábra: Az ipari balesetek Európai skáláján ábrázolva az eset mértéke [14]

Az 5. ábrán látható, hogy a baleset a rendelkezésre álló információk alapján a 4 mutatóval, miként jellemezhető:
